FACULDADE CISNE DE QUIXADÁ
ENGENHARIA CIVIL

**ESTUDO DOS DEFEITOS EM ESTRADAS NÃO PAVIMENTADAS POR MEIO DE
PARÂMETROS RODOVIÁRIOS**

QUIXADÁ
2020

Artigo Científico apresentado ao Curso de Engenharia Civil da CISNE - Faculdade de Quixadá, como requisito parcial para obtenção do título de Bacharel em Engenharia Civil.

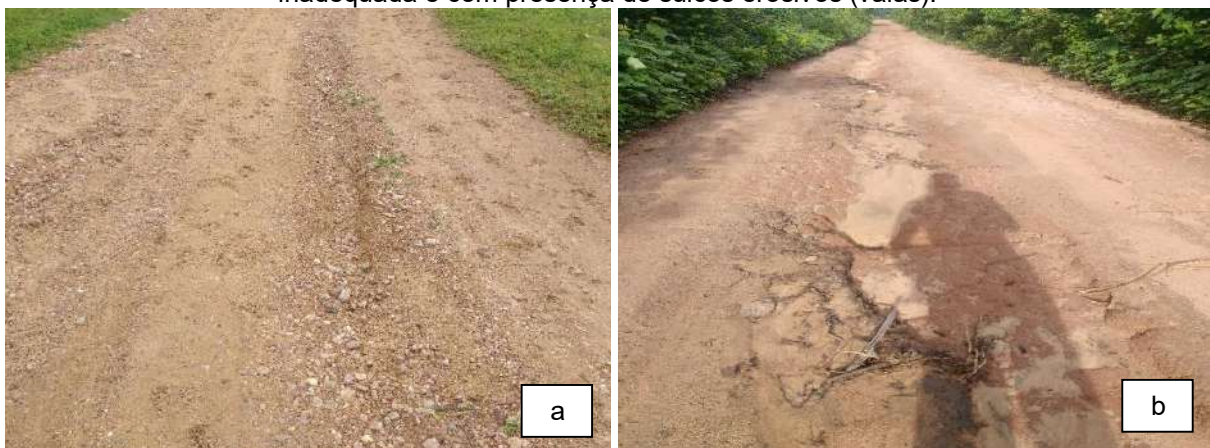
Constatou-se que a estrada IBI-01 apresentou diversos defeitos, sendo os mais comuns: seção transversal imprópria, drenagem lateral deficiente (ausência de sistema de drenagem), segregação (perda de agregados), trilha de roda, buracos e sulcos de erosão. O defeito segregação foi identificado em vários locais da estrada, com dimensões de agregados inferiores a 10 cm, conforme ilustra a Figura 2a.

Constatou-se também expressiva presença de sulcos de erosão, esse defeito em alguns locais chega a formar valas, dificultando a trafegabilidade, principalmente em dias de chuvas, conforme mostra a Figura 2b. Ressalta-se que a presença de valas em decorrência das erosões, dificulta a identificação e classificação de defeito do tipo buraco, pois altera o formato e a profundidade, não sendo possível classificá-lo conformem as metodologias utilizadas.

Figura 2 – Defeitos encontrados na estrada IBI-01: (a) segregação e (b) seção transversal inadequada e com presença de sulcos erosivos (valas).

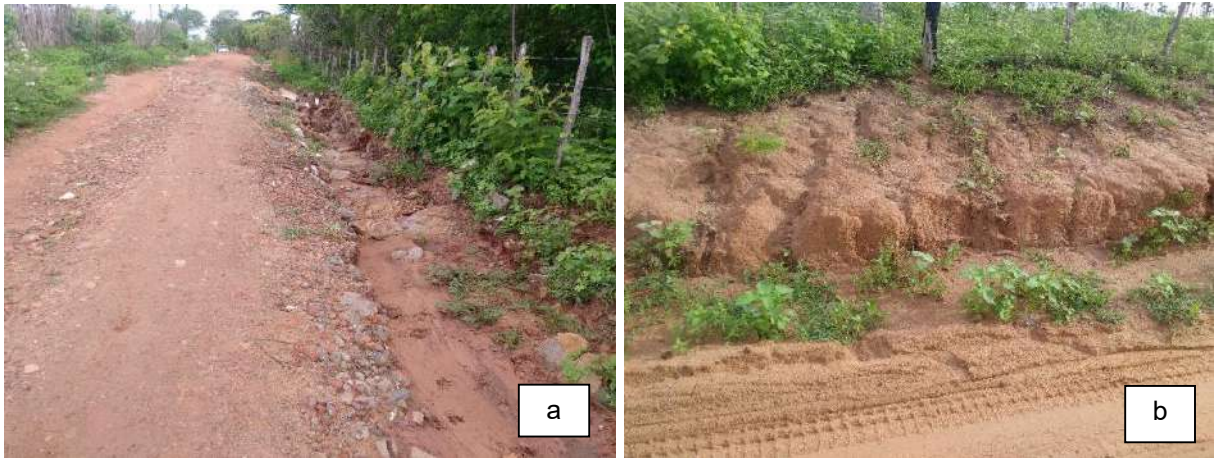
Em todo o trecho o sistema de drenagem é inexistente, sem presença de sarjetas para transporte superficial das águas pluviais (Figura. 3a), contribuindo para o acúmulo de água na pista e diminuição da capacidade de suporte do solo, causando o surgimento de outros defeitos, como sulcos de erosão, atoleiros e buracos. Nos locais com presença de talude, a erosão e a cobertura de vegetação são visíveis. A Figura 3b mostra um talude erodido na lateral esquerda da estrada, além da inexistência de sistema de drenagem.

Figura 3 – Defeitos encontrados na estrada IBI-01: (a) seção transversal inadequada e drenagem lateral inadequada e (b) talude com presença de erosão.

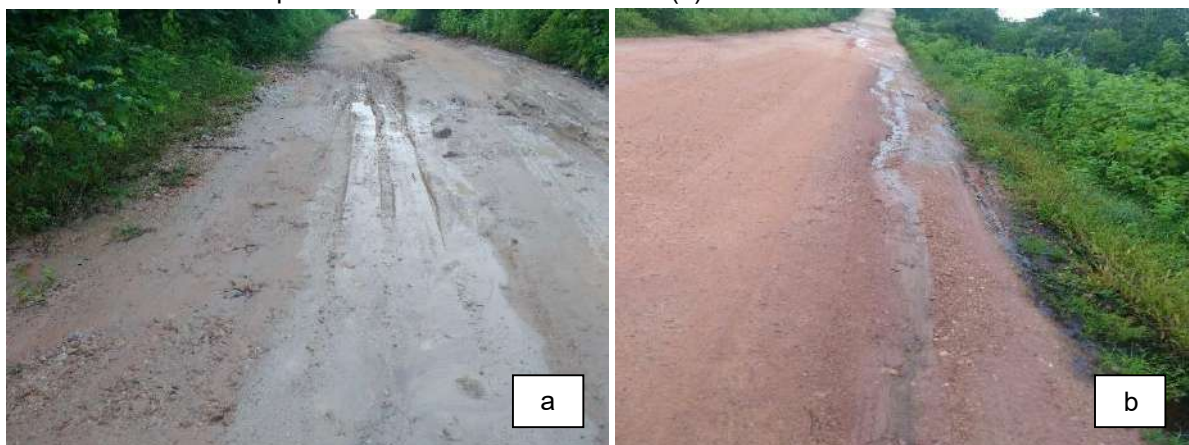
Assim como na IBI-01, encontrou-se na IBI-02 inexistência de sistema de drenagem e seção transversal sem declividade (abaulamento), fatores que podem influenciar diretamente na rápida deterioração da superfície da estrada (Figura 4a). A Figura 4b evidencia alguns locais da estrada com água escoando ao longo da superfície de rolamento, provocando sulcos erosivos, atoleiro e empocamento de água, sendo intensificado em decorrência da inexistência de sistema de drenagem.

Figura 4 – Defeitos encontrados na estrada IBI-02. (a) escoamento superficial de água, afundamento por trilha de roda e atoleiro e em (b) sulcos de erosão.

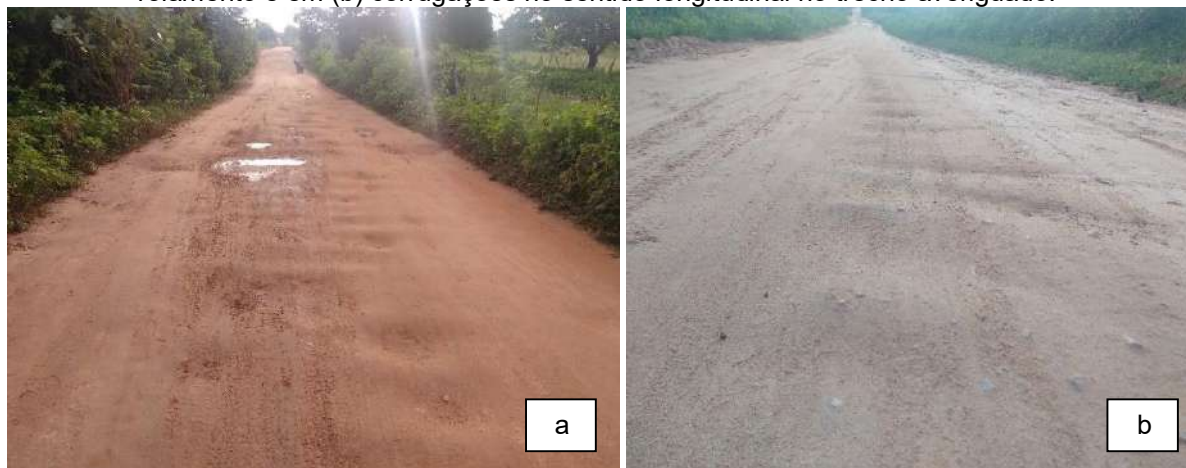
ao medir o sentido transversal e longitudinal obtêm-se resultados diferentes, adotando-se o maior valor para a estimativa dentre as duas medições (Figura 5a). Conforme ilustra a Figura 5b, o defeito corrugações ocorreu em intervalos irregulares de espaçamento e profundidade, em direção perpendicular ao tráfego, causando movimentos excessivos vibratórios nos veículos.

Figura 5 – Defeitos encontrados na estrada IBI-02: (a) buracos e acúmulo de água na pista de rolamento e em (b) corrugações no sentido longitudinal no trecho averiguado.

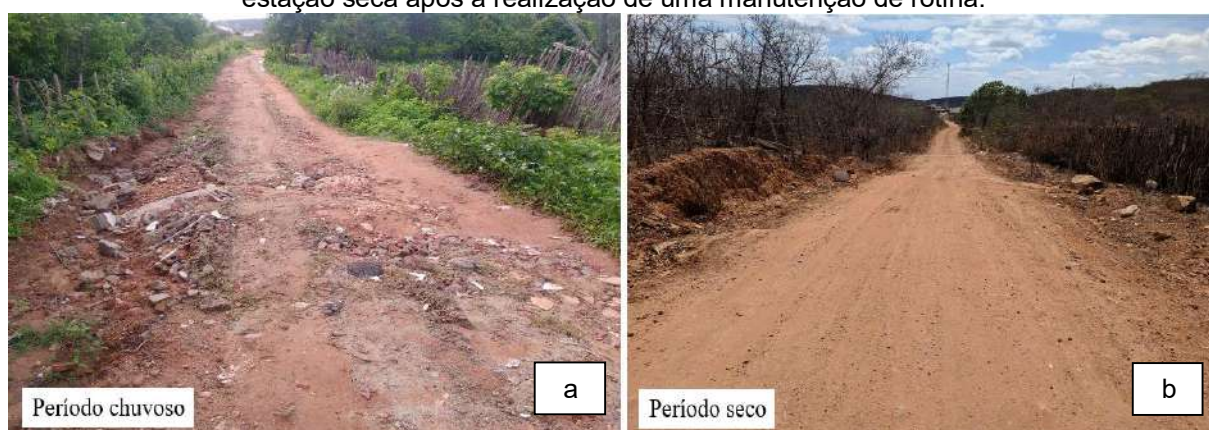
A estrada IBI-01 após a manutenção de rotina realizada (patrolamento) e em comparação com a estação chuvosa, apresentou significativa redução de defeitos do tipo buracos, corrugações, trilha de roda, segregação e sulcos de erosão, conforme exposto nas Figura 6a e 6b. A melhora na condição de conservação da superfície de rolamento, representa uma redução dos custos operacionais dos veículos, maior segurança e conforto aos usuários.

Figura 6 – Estrada IBI-01 em distintos períodos: (a) na estação chuvosa sem manutenção e (b) na estação seca após a realização de uma manutenção de rotina.

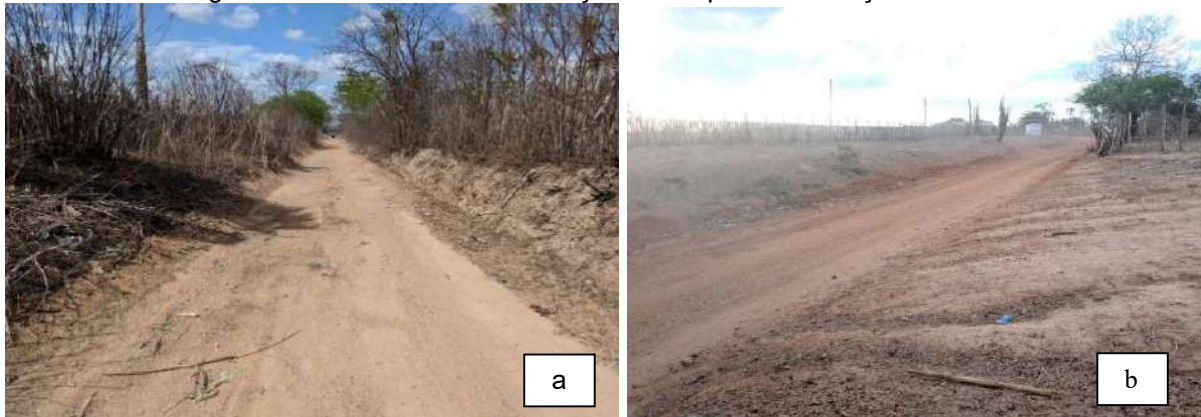
Apesar da redução dos defeitos no período seco e melhora na trafegabilidade, as irregularidades geométricas e a inexistência de dispositivos de drenagem ainda persistiram na plataforma da estrada (Figura 7a e 7b). A seção transversal continuou sem declividade e o sistema de drenagem lateral inexistente, sem sarjetas que

possibilitem o escoamento superficial das águas pluviais durante as precipitações, sendo esses defeitos determinantes na rápida deterioração das estradas durante o período chuvoso.

Figura 7 – Estrada IBI-01 na estação seca após manutenção de rotina

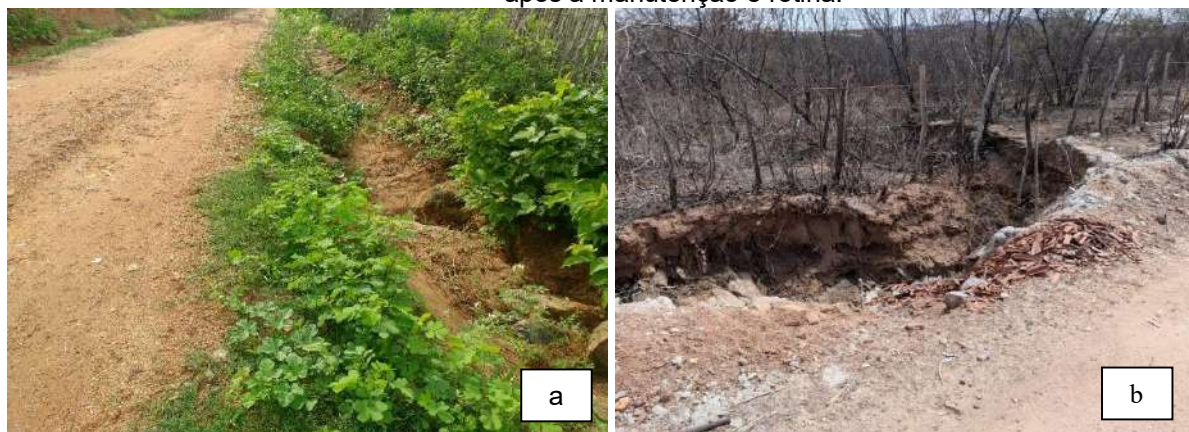
Em um determinado local da estrada IBI-01, observou-se, conforme a Figura 8, a presença de um buraco. Este defeito surgiu a partir da inexistência de sarjetas de drenagem, provocando assoreamento, transporte de sedimentos superficiais e subterrâneo pelo escoamento de água proveniente das precipitações. Caso o defeito não seja tratado no momento oportuno, poderá comprometer a estrada em decorrência do avanço desse fenômeno, causando alargamento e solapamento do terreno. A medida de recuperação adotada por meio de patrolamento não resolveu o problema, apenas lançou solo da pista de rolamento para as laterais da plataforma e para o buraco.

Figura 8 – Fenômeno de assoreamento: (a) buraco surgido no período chuvoso e (b) no período seco após a manutenção e rotina.

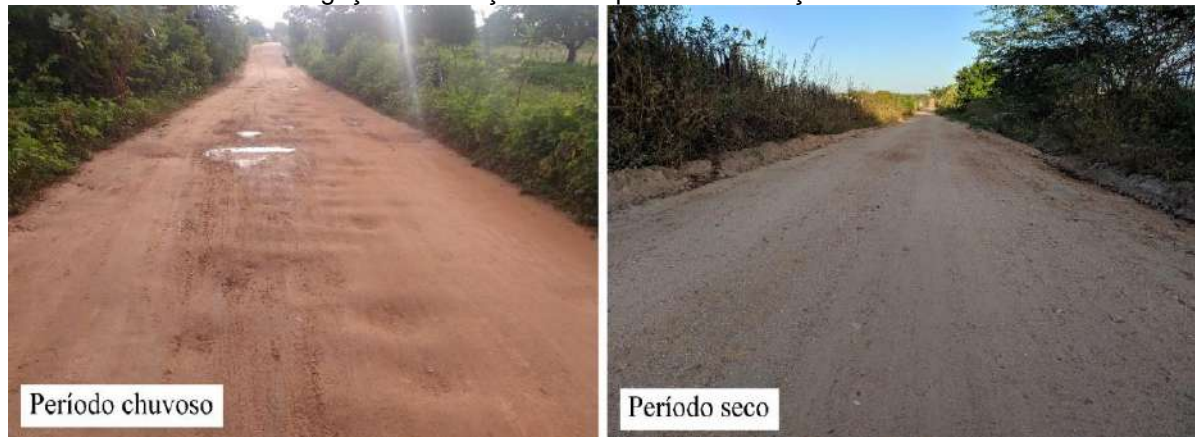
os defeitos superficiais com severidades leve e médio, como corrugações, trilha de roda e buracos. Como na estrada IBI-01 os defeitos geométricos, como alteração dos perfis transversal e longitudinal, precisamente a inexistência de abaulamento transversal ainda continuou em toda a estrada. A Figura 9 ilustra o trecho em distintos períodos, chuvoso e seco.

Figura 9 – Estrada IBI-02 em distintos períodos: durante a estação chuvosa, com presença de buracos e corrugações e estação seca após a manutenção de rotina realizada.

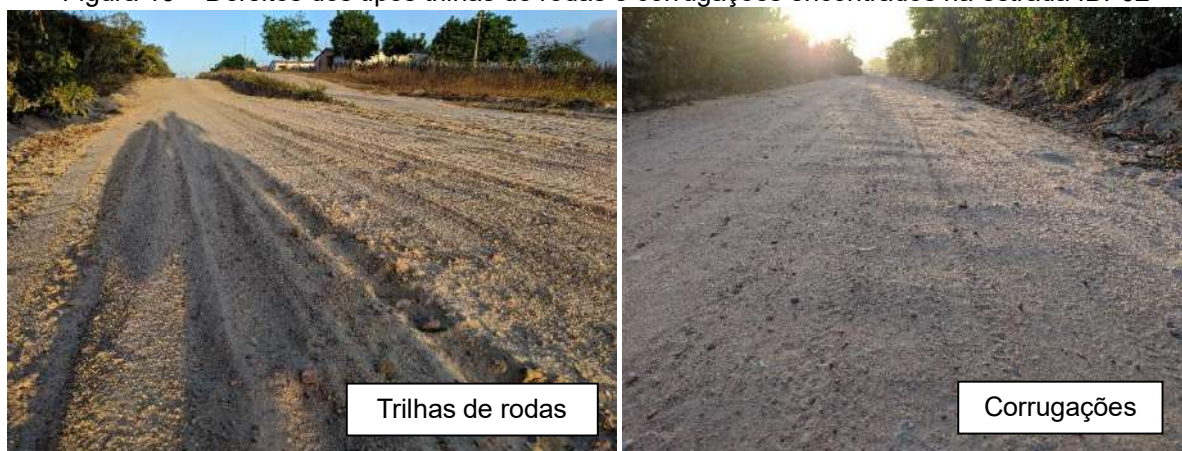
No trecho IBI-02, os defeitos mais comuns foram, trilhas de rodas e corrugações, presentes em vários locais da estrada, sendo esses tipos de irregularidades causadas, principalmente, devido à baixa capacidade de suporte do solo e solicitações de tráfego. Os defeitos levantados apresentaram profundidades irregulares entre 2,5 a 7,5 cm, conforme ilustra a Figura 9. Causando movimentos vibratórios nos veículos e diminuição do conforto dos usuários.

Figura 10 – Defeitos dos tipos trilhas de rodas e corrugações encontrados na estrada IBI-02
