**PRINCIPAIS MANIFESTAÇÕES PATOLÓGICAS EM EDIFICAÇÕES
RESIDENCIAS: ESTUDO DE CASOS NA CIDADE DE QUIXADÁ-CE**

O trabalho consiste em um estudo de caso sobre as principais manifestações patológicas em uma construção residencial, tendo como objetivo geral investigar visualmente e analisar as manifestações patológicas existentes em três edificações residenciais da cidade de Quixadá, Ceará. De forma mais específica pretende-se:

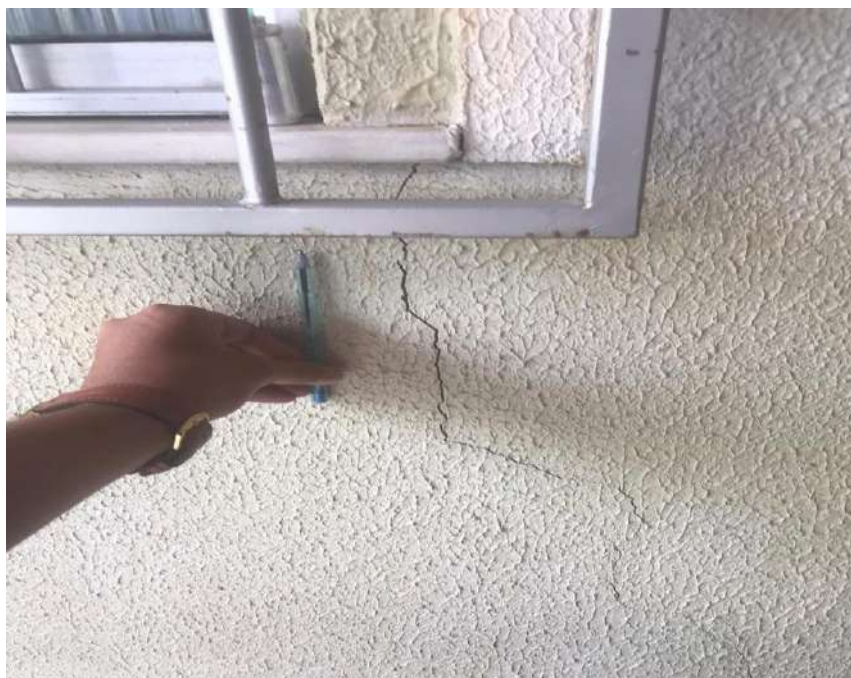
Figura 12 - Fissura na janela da Residência 1

Diagnóstico: FISSURAS NA EXTREMIDADE DAS ESQUADRIAS

Definição de conduta: deve ser colocado uma verga e contraverga, do tamanho ideal para distribuir as forças, e não sobrecarregar a esquadria.

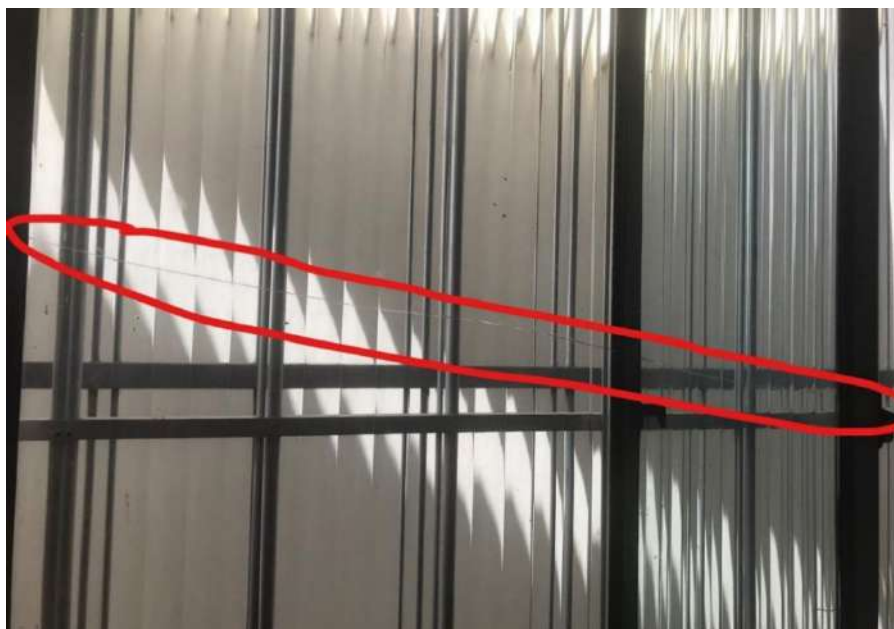
Figura 13 - Esquadria danificada na Residência 1

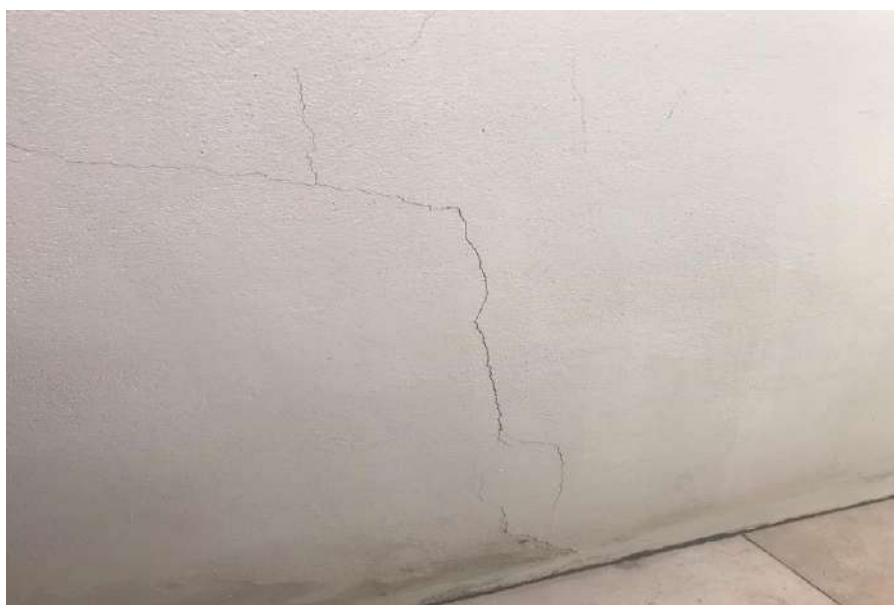
Figura 14 - Fissuras em parede da Residência 1.

Diagnóstico: FISSURAS NA SUPERFÍCIE DO REVESTIMENTO DA ALVENARIA.

Definição de conduta: deverá ser feito um reparo na alvenaria, para isso, a tarefa é remover os revestimentos até acessar a camada da alvenaria, preparar sua superfície com chapisco e inserir a argamassa de regularização com tela metálica inserida, devidamente ancorada. Em seguida, basta proceder para o acabamento.

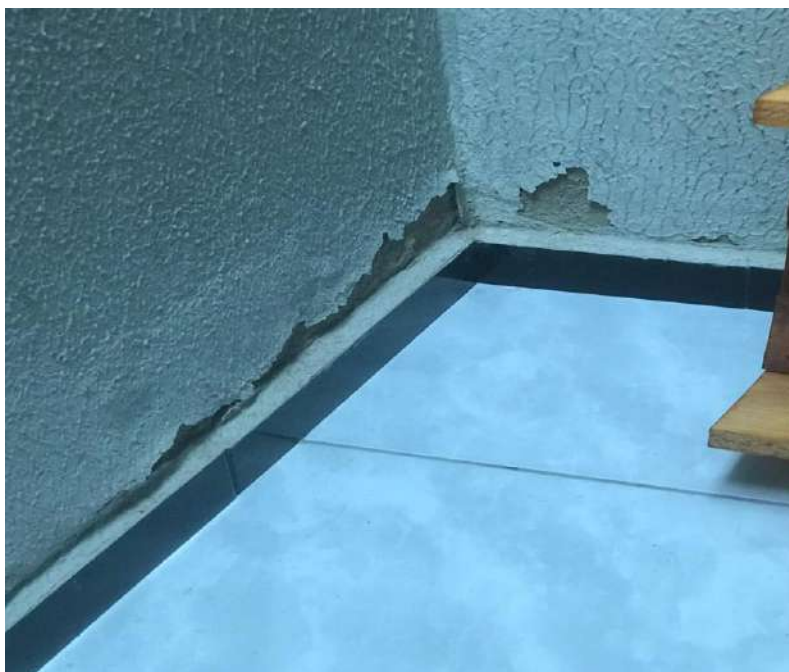
Figura 15 - Degradação do revestimento na Residência 1

Diagnóstico: DEGRADAÇÃO DO REVESTIMENTO DE PAREDE.

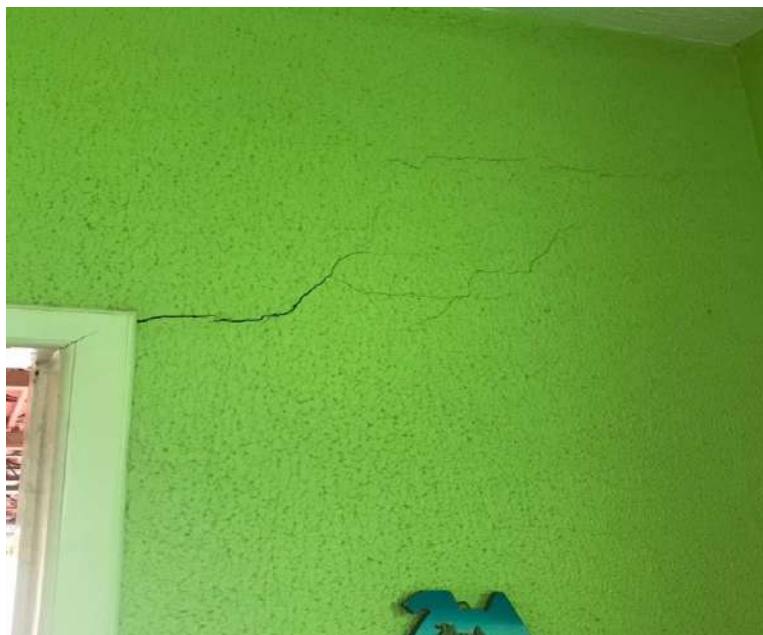
Figura 16 - Fissura na extremidade da porta - Residência 2

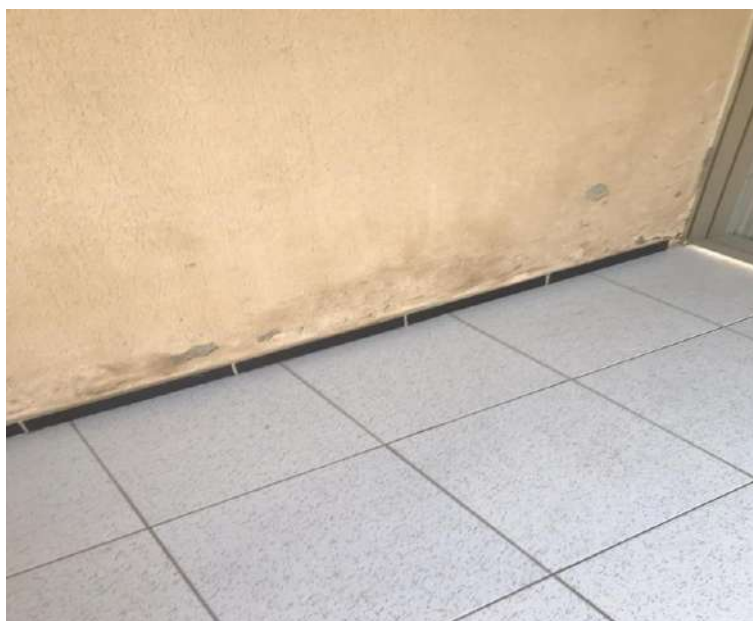
Figura 17 - Degradação do revestimento na Residência 2

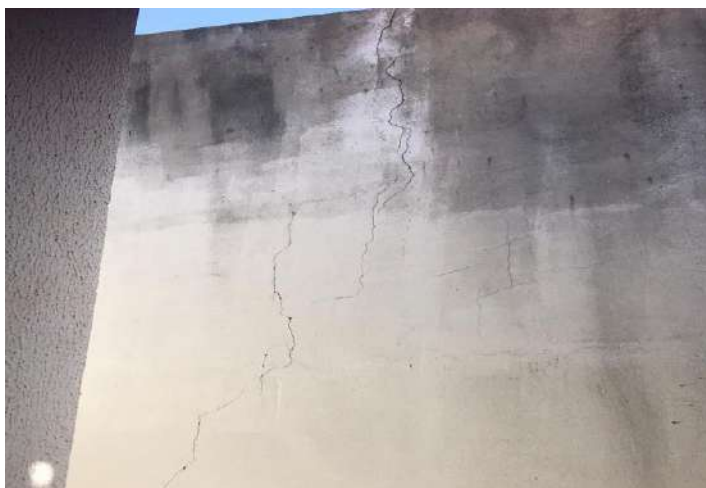
Figura 18 - Fissura no muro externo da Residência 3

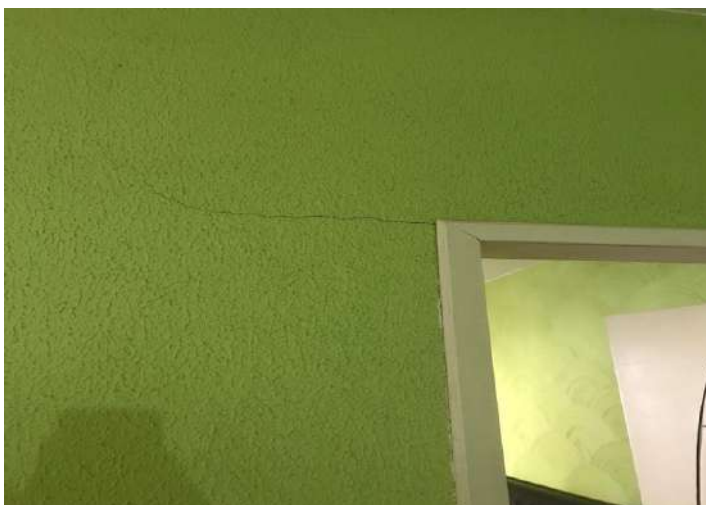
Figura 19 - Fissuras na extremidade da porta - Residência 3

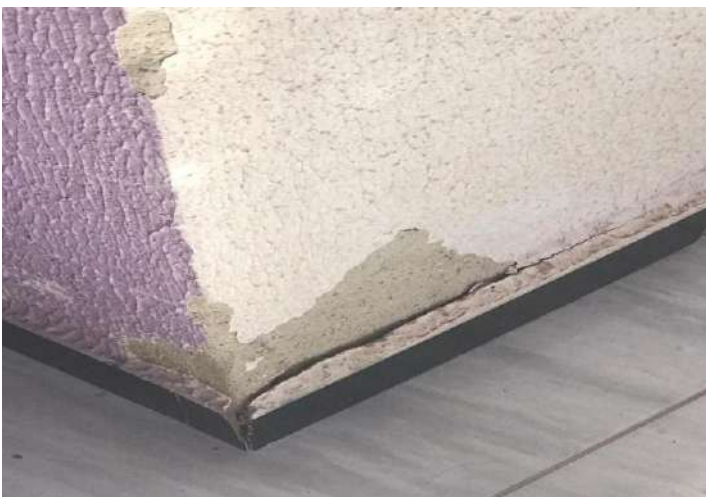
Figura 20 - Degradação do revestimento na Residência 3
