**PRINCIPAIS MANIFESTAÇÕES PATOLÓGICAS EM EDIFICAÇÕES
RESIDENCIAS: ESTUDO DE CASOS NA CIDADE DE QUIXADÁ-CE**

O trabalho consiste em um estudo de caso sobre as principais manifestações patológicas em uma construção residencial, tendo como objetivo geral investigar visualmente e analisar as manifestações patológicas existentes em três edificações residenciais da cidade de Quixadá, Ceará. De forma mais específica pretende-se:

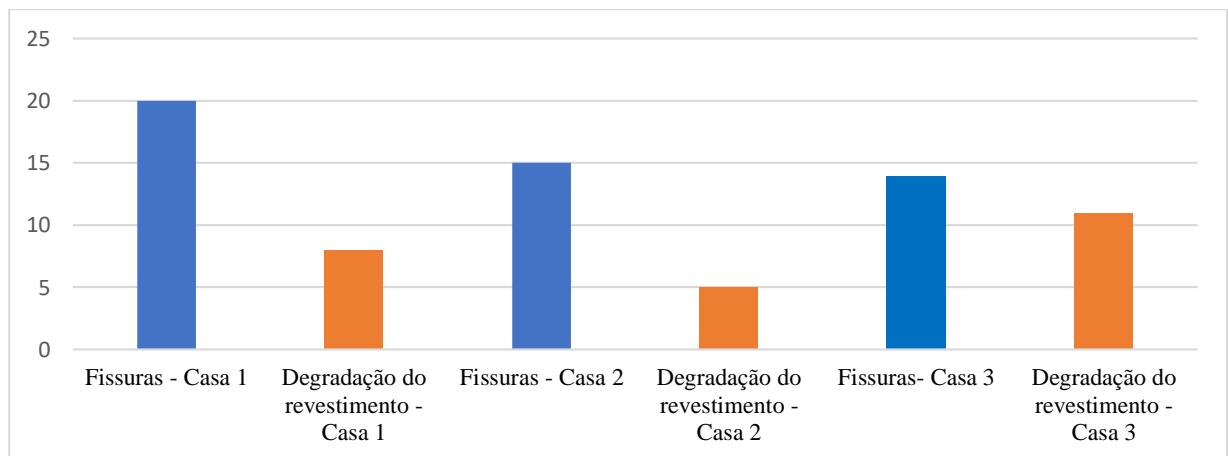
Gráfico 1 - Quadro Comparativo das Manifestações Patológicas

Em concordância Gráfico 1 apresentado, o número total de fissuras encontradas é superior ao dobro de ocorrências da patologia degradação do revestimento, esse dado é coerente com o que abordam Souza e Ripper (1998) na afirmação: fissura é a manifestação patológica mais encontrada na construção civil.

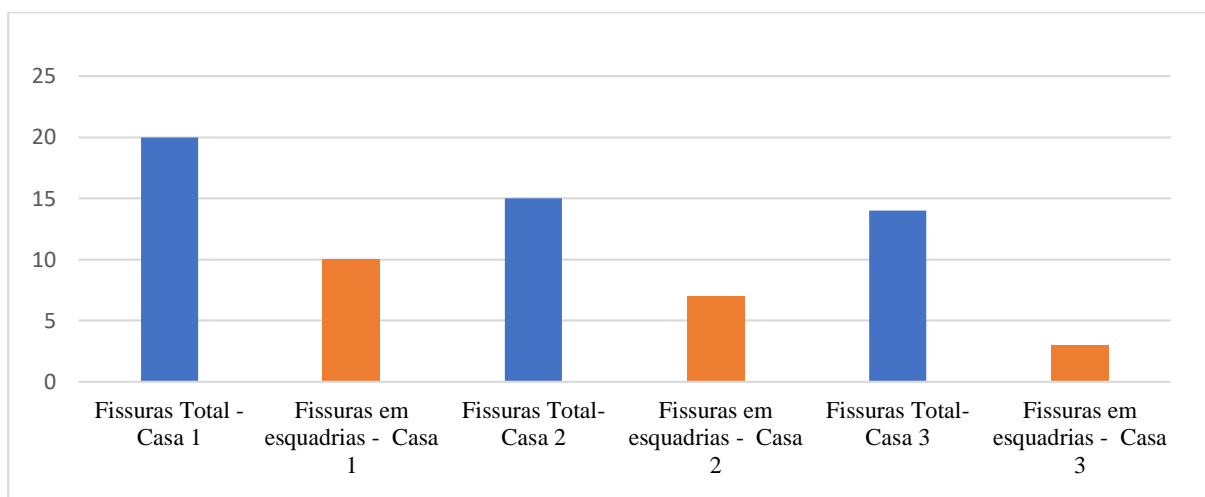
Gráfico 2 - Comparação dos Tipos de Fissuras

Outro dado que merece ser apontado diz respeito à localização dessas fissuras, onde o Gráfico 2 a seguir mostra que, de 49 fissuras levantadas ao todo, 20 foram encontradas em esquadrias.

Foi possível presumir com essa análise que essas fissuras em esquadrias ocorreram, pois não foram utilizados corretamente os elementos necessários como vergas e contravergas. Segundo Sabbatini (2003), as contravergas devem transcender a lateral do vão da esquadria com o tamanho mínimo de: “ $d/5$ ” ou 30cm (o maior valor), sendo “ d ” o comprimento do vão. Este erro é bastante comum na construção civil, seja por uma questão econômica ou por causa da falta de informação dos profissionais.
